La actividad minera y su impacto en el aumento del peligro de desastres en el norte de La Paz: un enfoque en la cuenca media del río Mapiri

Resumen

Mining activity and its impact on the increase in the danger of disasters in the north of La Paz: A focus on the middle basin of the Mapiri River

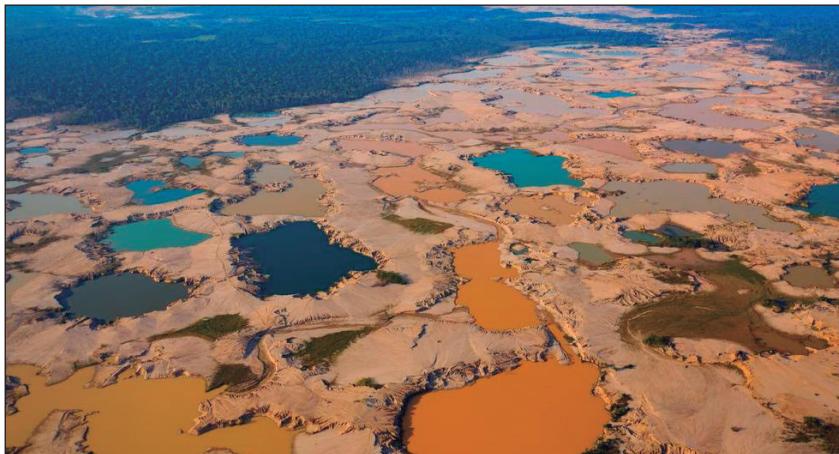
Figura 1
Yacimiento de oro aluvial explotada y contaminada cerca del río Malinoski,
cuenca del Río Madre de Dios, Perú. La zona era bosque tropical
húmedo antes de la intervención

De todas las actividades mineras masivas y descontroladas, lo más conocido ha sido la situación en el Perú, particularmente en partes de la cuenca del río Madre de Dios, donde también se encuentran sedimentos procedentes de la Serranía de Carabaya, que representan paleo (antiguo) cursos del río Malinoski, que es un importante afluente del río Madre de Dios (Figura 1). El impacto de esta minería ilegal es extraordinario en términos ambientales y sociales, pero debido a que es una zona relativamente plana, no tiene el mismo potencial para generar grandes catástrofes como ocurre con la cuenca media y alta del río Beni.

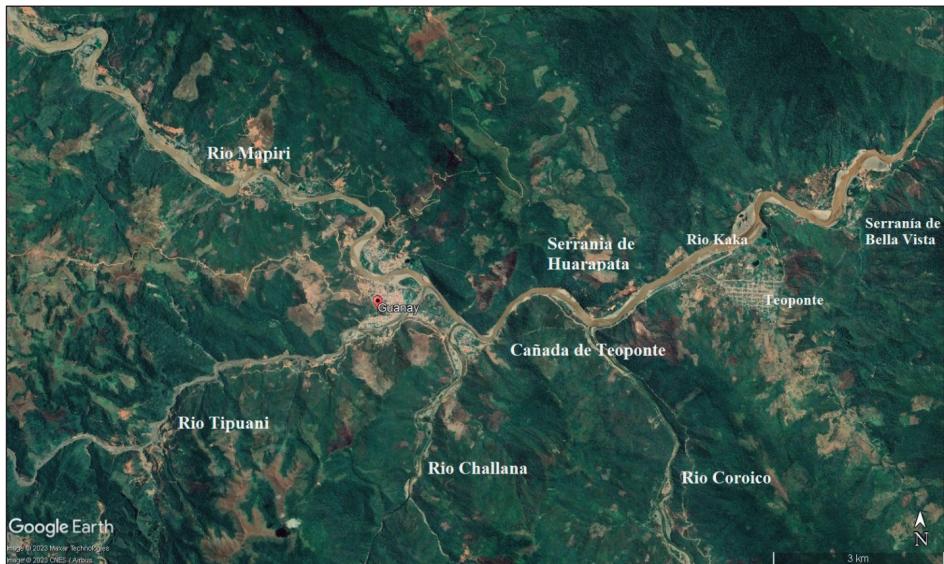
Figura 2
Relación entre las Cordilleras Central y Apolobamba con Guanay
y a la cañada de Teoponte, poco río debajo de Guanay

Para entender mejor la posibilidad de que existan grandes desastres en la cuenca media y alta del río Beni es importante comprender la llamada hoyada de Guanay y la cañada de Teoponte. Primero, la Figura 2 muestra que la distancia entre la cordillera Central y Guanay es muy corta, menos de 100 km. en línea recta hasta el nevado Illampu.

El cambio de elevación es drástico en las Cordilleras Central y Apolobamba, con gran parte de ellas superando los 5500 metros sobre el nivel del mar (msnm.), mientras que Guanay se encuentra apenas a 460 msnm. La alta precipitación generada por el obstáculo de la cordillera provoca un descenso extremo de 5000 mts. en menos de 100 km. en la ruta más directa, que sería navegando el río Tipuani. En los otros ríos que convergen en la cañada de Teoponte, el descenso sería algo menos abrupto, pero igualmente notorio. La gran cantidad de agua que cae a gran velocidad posee un enorme potencial para erosionar y transportar grandes cantidades de sedimentos, lo cual representa una considerable cantidad de energía.

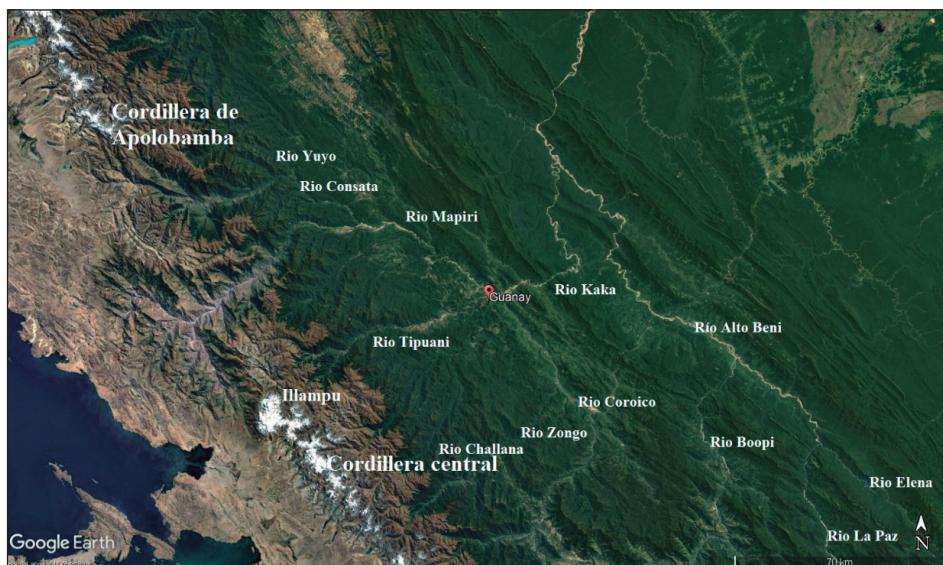
Figura 3
Detalle del junte de los ríos Mapiri, Tipuani, Challana y Coroico

Luego, debido al obstáculo actual e histórico de las serranías de Huayrapata y, más adelante, la Serranía de Bella Vista, varios ríos convergen antes de pasar por la Cañada de Teoponte, como se muestra con más detalle en la Figura 3. En orden de norte a sur, se encuentran los ríos Consata, Yuyo, Mapiri, Tipuani, Challana, Zongo y Coroico, que se unen cerca de Guanay y fluyen a través de la Cañada de Teoponte. Esto ocasiona que toda el agua de estas cuencas, junto con cualquier sedimento transportado por estos ríos, se represente aguas arriba de Teoponte. Esto tiende a provocar inundaciones, incluso en condiciones naturales. A esta zona se la conoce como la Hoyada de Guanay.

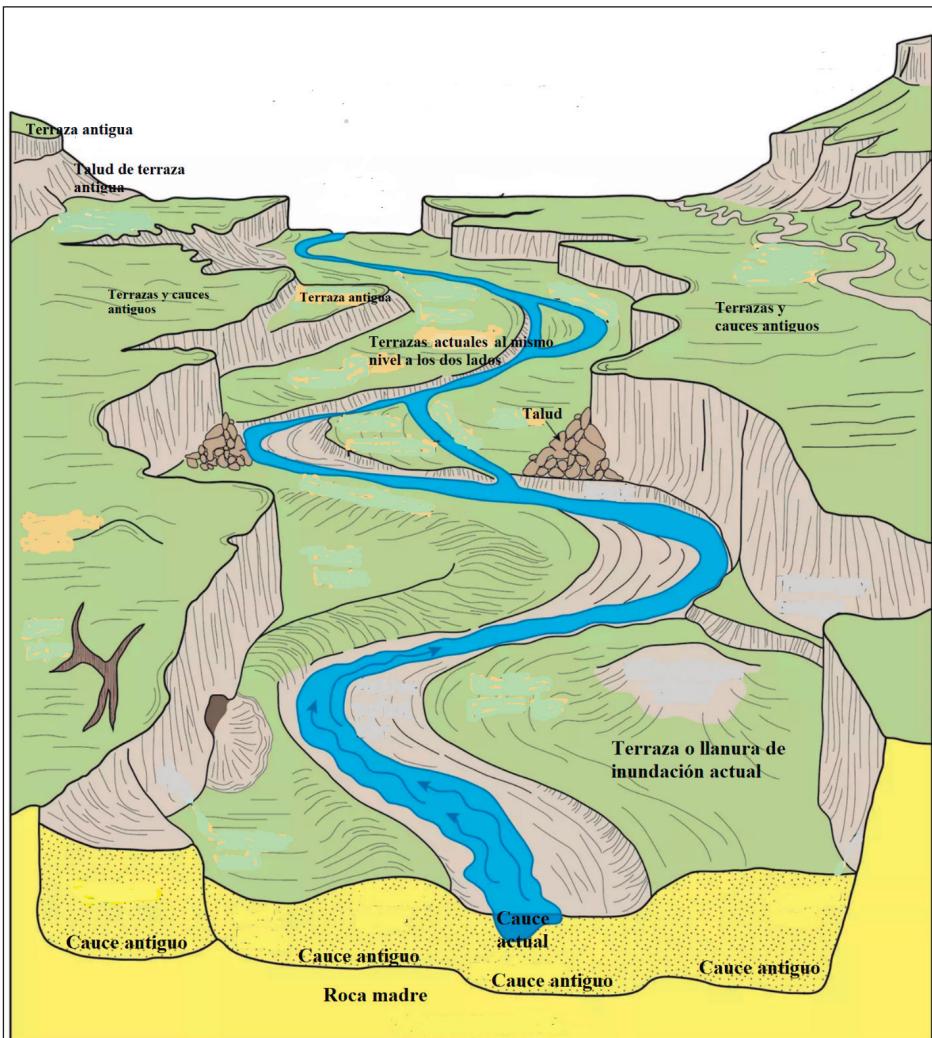
Figura 4
Adaptación de esquema de procesos fluviales, y cómo
formaron el paisaje actual del río Mapiri

Lo que complica la situación es que a lo largo de varios millones de años y en diferentes épocas, se han formado represas naturales en Teoponte, la Serranía de Bella Vista y otros lugares, lo que ha dado lugar a la creación de lagos o lechos de ríos a diferentes niveles dentro de la hoyada, mucho más elevados que el nivel actual. Como resultado, los depósitos fluviales han experimentado fluctuaciones significativas en su nivel. Por ejemplo, es posible encontrar depósitos aluviales de épocas anteriores en el lado de un cerro muy por encima del curso actual del río. Además, debido a las variaciones históricas en el nivel del mar, el curso actual del río se encuentra por encima de importantes depósitos aluviales anteriores (ver Figura 4.).

Es importante entender que, en general, los ríos experimentan una serie de procesos de autorregulación. En todo el mundo, en la ausencia de actividades humanas, se repiten patrones de erosión y deposición, como se muestra esquemáticamente en la Figura 4. No entrará en detalle sobre todos ellos, pero un ejemplo importante es que los ríos no siguen trayectorias rectas, sino que forman curvas predecibles llamadas meandros. Cada meandro tiene puntos específicos de erosión y deposición de sedimentos. Esto es importante al considerar los desastres causados por inundaciones. Las curvas naturales de los ríos permiten que el agua se detenga al atravesar las curvas y chocar con peñascos o barrancos, disipando así su energía. Como el agua demora más en atravesar la cuenca la capacidad de retención de agua es mayor. Por otro lado, si los ríos son artificialmente enderezados, como se hace en muchas partes, el agua fluye con mayor velocidad, retiene más energía y la cuenca pierde su capacidad para amortiguar las inundaciones. Con la misma cantidad de lluvia, el impacto de las inundaciones es mayor donde los canales han sido enderezados.

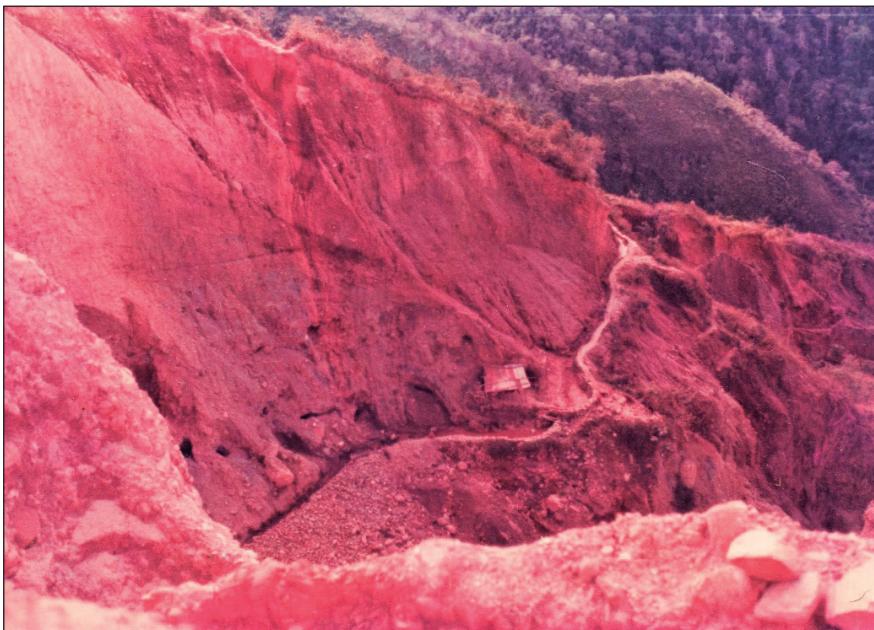
Figura 5
Desgaste manual de una ladera de cerro cerca de
Unutuluni, río Tipuani, 1979

Cuando conocí por primera vez Tipuani en 1979, apenas había maquinaria más allá de jeeps, y todo el trabajo se realizaba con palas y picotas. Aun así, una cooperativa podría trabajar durante varios meses moviendo sedimentos y luego desviar agua de arroyos para lavar (Figura 5), incluso estando a cientos de metros por encima del curso actual del río Tuichi y a varios kilómetros de una fuente de agua.

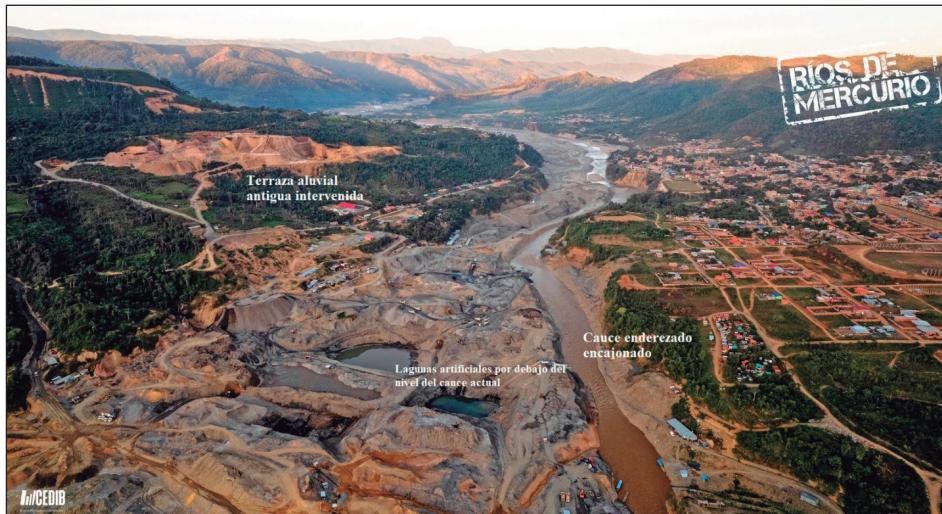
Figura 6
Imagen tomada por dron en 2022 la población a la derecha
es Mapiri y los daños en el río sobre la misma población

El tema central es que se ha intensificado y masificado el intento de actividad minera en los últimos 10 años. En este periodo el nivel de mecanización ha aumentado en forma exponencial. La figura 6 muestra claramente los tipos de daños que resultan de una mecanización masiva que se han mencionado anteriormente, ya en la localidad de Mapiri.

En primer lugar, se puede ver que se ha enderezado el curso del río mediante un gran esfuerzo mecanizado. En segundo lugar, se han destruido las terrazas de inundación naturales que existían y se ha dejado sedimento en colinas altas a lo largo del curso del río enderezado. Esto provoca que cualquier inundación descienda con mayor fuerza y velocidad. Esta intervención humana no permite que las aguas de rebalse se extiendan por aquello que eran las llanuras de inundación. Esto implica que la cuenca no está deteniendo el agua y más bien el río comienza a ganar velocidad y capacidad de erosión, incrementando el riesgo de catástrofes.

En el lecho del río mismo, se puede apreciar que se han removido por completo los sedimentos que se encontraban por debajo del nivel actual del

río, dejando un paisaje de colinas y lagunas de piedras inertes que no favorecen la revegetación.

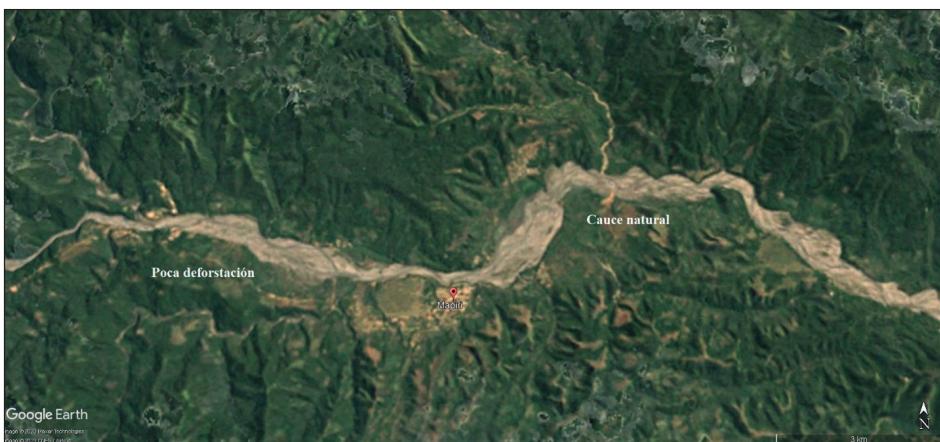
Figura 7
**Imagen satelital de los alrededores de Mapiri,
sobre el río del mismo nombre**

Si bien la resolución es menor en los años anteriores, tiene suficiente nitidez para mostrarnos lo siguiente. En el año de 1985, hay muy poca deforestación en las laderas, y el río tiene una estructura natural con un lecho relativamente ancho y un trenzado de meandros que iría cambiando de año a año. No es fácil distinguir las terrazas de inundación porque habrían estado cubiertas por un bosque bastante alto. Tanto la vegetación de las riberas y el trenzado de los canales frenaría el agua cuando habría inundación, reduciendo la energía del agua y reteniendo más tiempo al agua en la cuenca.

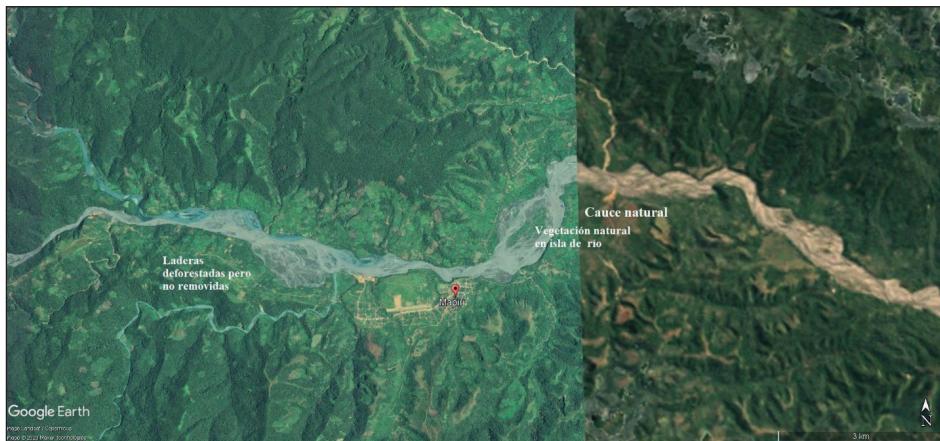
Figura 8
Imagen de los alrededores de Mapiri, sobre el río
del mismo nombre del año 2003

Comparando las imágenes del 2003 con 1985, se verifica que hubo bastante deforestación, se supone que era para el desarrollo de actividades agrícolas durante los 18 años transcurridos entremedio. El río todavía conserva su forma natural con un trenzado de canales e incluso algunas islas con bosque. Esto indica que el lecho de río solía tener más vegetación. Una posible explicación es que en el año 1978 hubo inundaciones masivas en gran parte de la cuenca del río Beni, y para el año 1985 apenas habían transcurrido 7 años de recuperación, mientras que para el 2003 habían pasado 25 años de recuperación. Lo importante es destacar que las inundaciones, la erosión y los cambios en los ríos son procesos naturales que cuentan con mecanismos propios de autorregulación y recuperación.

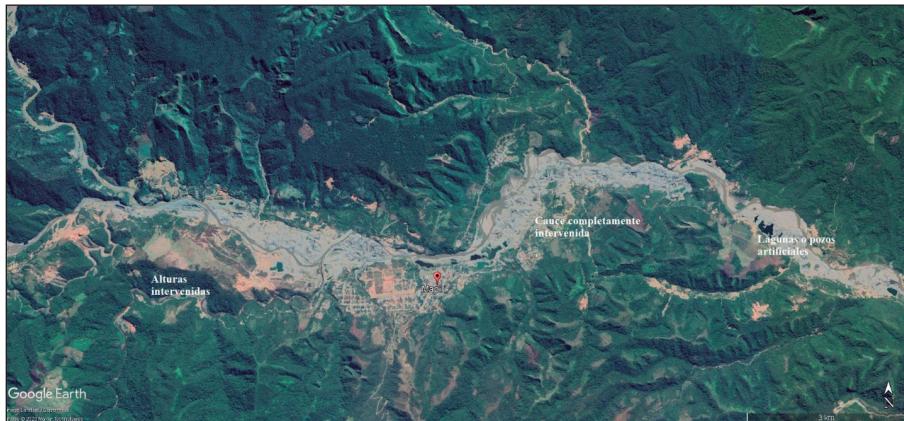
Figura 9
Imagen satelital de los alrededores de Mapiri del año 2003

Cuando se compara el año 2003 con el 2019, se aprecia una notable intervención por parte de los mineros. El cauce del río se encuentra fragmentado y ya no hay bosque en su lecho. El río ha sido encauzado de una forma que no es natural, en el momento presenta un cauce muy angosto. Se estima que entre el 2003 y el 2019 se ha producido aproximadamente el 50% del daño que se observa en la siguiente imagen y que corresponde al año 2023. Además, se pueden identificar numerosas laderas donde la vegetación ha sido removida y se ha producido una gran alteración del terreno con movimientos masivos de tierra.

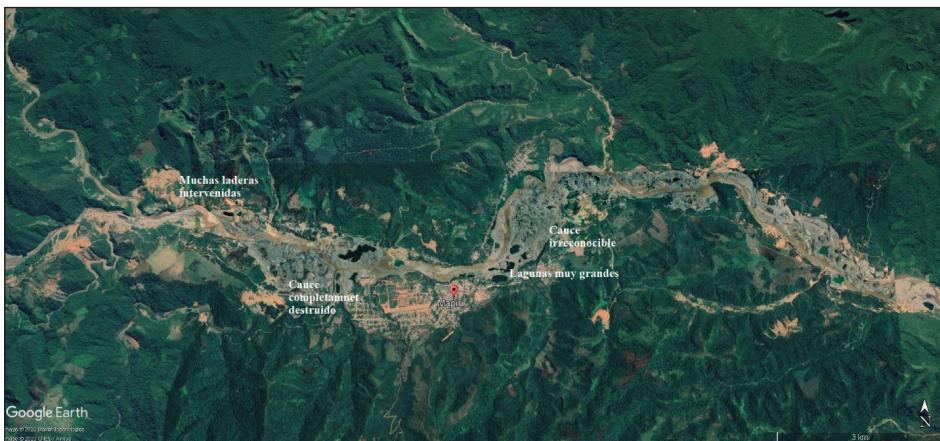
Figura 10
Imagen satelital de los alrededores de Mapiri del año 2019

En la figura 10 se puede observar claramente una cuenca media y un río que ha sido completamente devastado y destruido. El curso del río carece de una línea natural, y al compararlo con la imagen del 2019, se puede apreciar un desvío y un encauzamiento totalmente diferentes, lo que indica que el río ha sido trasladado por completo al menos una vez, si no en varias ocasiones. Los tramos del río se encuentran completamente enderezados y no se puede identificar ninguna área que funcione como llanura de inundación para contener las aguas, como debería ocurrir de manera natural. Todo indica que se ha incrementado la velocidad del agua, la carga de sedimentos y la fuerza destructiva aguas abajo.

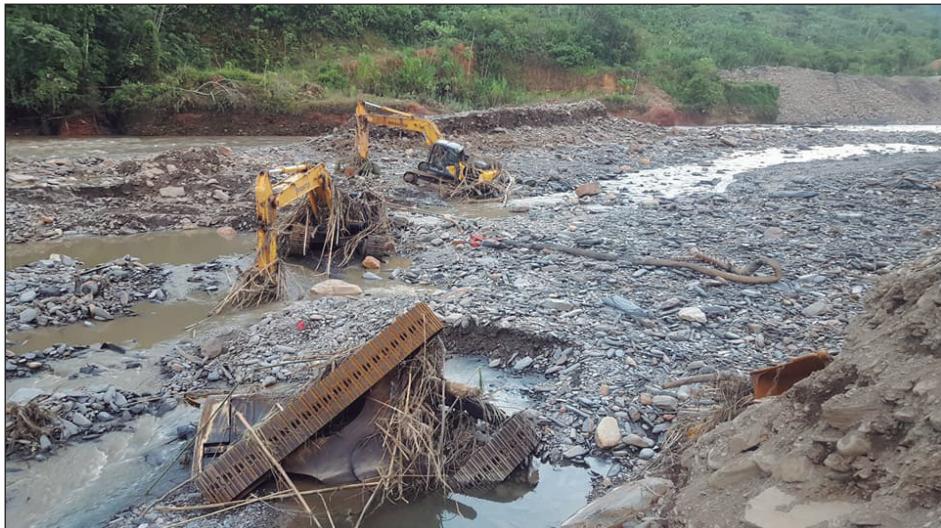
Figura 11
Maquinaria minera después de una riada en el río Chimate,
afluente del río Mapiri

La figura 11 muestra maquinaria valorada en cientos de miles de dólares que fue destruida por una sola riada en el río Chimate. Este río es relativamente pequeño, y la única forma en que se podría haber generado tanta energía en una riada de ese tipo es mediante un represamiento artificial río arriba. Es probable que esta represa se haya construido con fines mineros sin tener en cuenta las consecuencias en caso de una fuerte tormenta en la cuenca de arriba. El agua se habría acumulado tras la represa y luego se habría roto, liberando una gran cantidad de energía destructiva.
