# Testimonio sobre el rescate y preservación de un símbolo Los murales de la desaparecida sede de la Federación Sindical de Trabajadores Mineros de Bolivia en La Paz. Apuntes para la memoria de la gestión y conservación del patrimonio artístico y cultural contemporáneo en Bolivia

Pedro Querejazu Leyton

Conservador – restaurador de obras de arte<sup>1</sup>

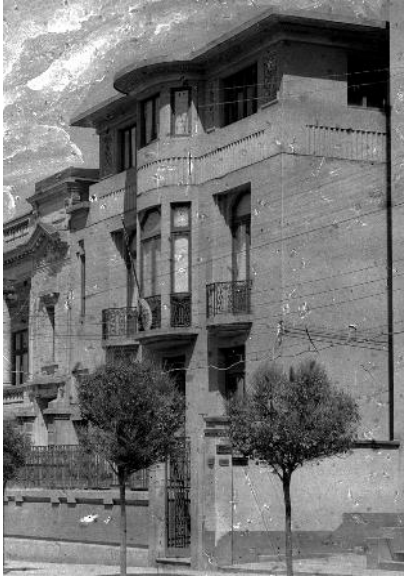
Fachada de la casa del Club de la Unión, hacia 1935. Detalle de una fotografía de Luis Domingo Gismondi.

No he logrado establecer la fecha de la construcción de la casa ni quien fue el arquitecto o constructor. No obstante, puedo afirmar que fue edificada en torno a 1930 - 1935. Para entonces contó con un diseño moderno y en boga, el estilo Art Deco, Arte Decorativo, característico de la llamada “Belle époque”.

La construcción, igual que buena parte de la arquitectura de cierta relevancia de la primera mitad del siglo XX en La Paz, fue de tecnología mixta. Los cimientos estructurales se hicieron con cantos de piedra y hormigón. Muros de adobe, siguiendo la tradición colonial; sin embargo, los vanos y dinteles se hicieron con ladrillo enlucido con cal y arena y, también se incorporaron pies derechos de madera y los muros de cierre fueron de adobe y tabiques de estuco. Todos los elementos estructurales en madera, como las vigas de sostén de los pisos, se hicieron con madera importada, el conocido “pino Oregón”. Las cubiertas se hicieron con cerchas de madera de pino y láminas de metal corrugado en vez de la teja tradicional. También se incorporó rejería de hierro en algunos vanos y en los balcones. La carpintería de puertas, ventanas, escaleras y otros elementos se realizó íntegramente con pino importado, igual que los pisos que fueron de parquet de pino machihembrado. Los enlucidos de los muros, en interior y exteriores, se hicieron con estuco planchado sobre el adobe. Los elementos de la decoración interior y exterior también se realizaron con estuco moldeado,

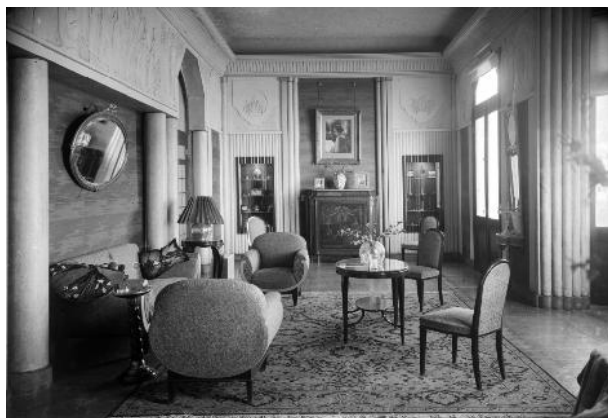
El salón principal de la casa del Club de la Unión, hacia 1935. En el centro del muro de fondo Alandía haría el quinto mural. Se aprecian los relieves en los frisos, que serían cubiertos por Alandía con duratex para pintar los temas de su programa visual. Fotografía de Luis Domingo Gismondi.

obra de artífices locales. El salón principal tenía una cenefa circundante, con decoración de palmetas, para la iluminación cenital difusa del ambiente. Una fotografía hecha por el fotógrafo Luis Domingo Gismondi, hacia 1935, muestra el salón en su momento más esplendoroso, espacio en el que décadas después Alandía Pantoja pintaría los murales que son el tema de este escrito. En el muro norte, del fondo, se aprecian dos vitrinas laterales rehundidas y un paño vertical rehundido del muro, en el que el artista pintaría el denominado quinto mural<sup>12</sup>. También se aprecian los frisos de escultura en relieve con temas decorativos, elaborados sobre planchas de estuco hoy llamadas “dry-wall”.

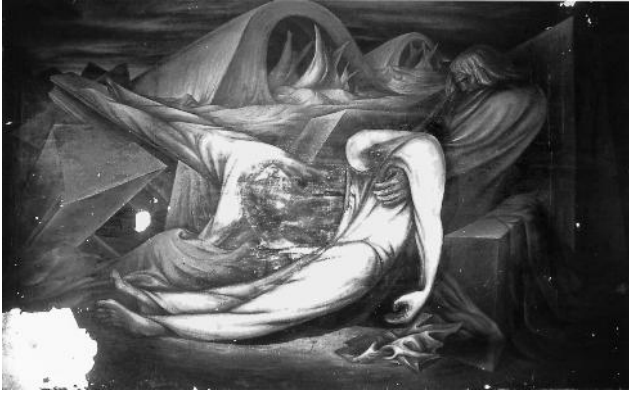
El mural principal, *Masacre*, en el muro sur-sureste del salón. Se aprecian las pérdidas de pintura por el deterioro del muro.

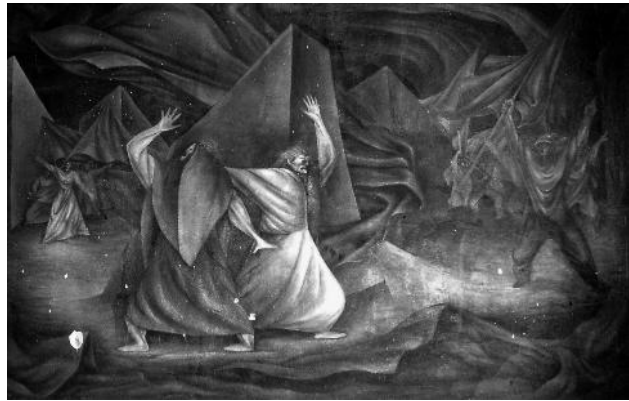
El segundo mural, *Huelga*, en el muro nor-noroeste del salón. Se aprecian los daños por impactos y golpes.

Los murales y los frisos se limpiaron del polvo acumulado a lo largo del tiempo, especialmente sobre las superficies de rugosas y gruesas texturas. Para ello se usaron brochas y cepillos suaves y tampones de algodón humedecidos en agua tibia. Se fijaron a los respectivos muros los bordes de las partes dañadas y en desprendimiento, especialmente en el *Masacre*, que había sufrido daños por agua de goteras y humedad que debilitaron el estuco de soporte. Para esta tarea se usó acetato de polivinilo, APV, en emulsión, como adhesivo y consolidante. También se fijaron en Huelga los daños de golpes e impactos (alguno de bala).

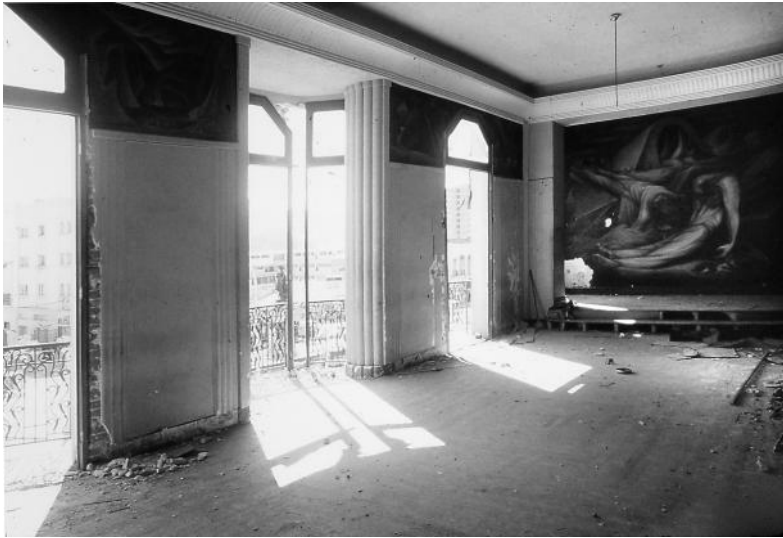
El salón al inicio de los trabajos, se aprecian los frisos del lado exterior y el mural *Masacre* al fondo.

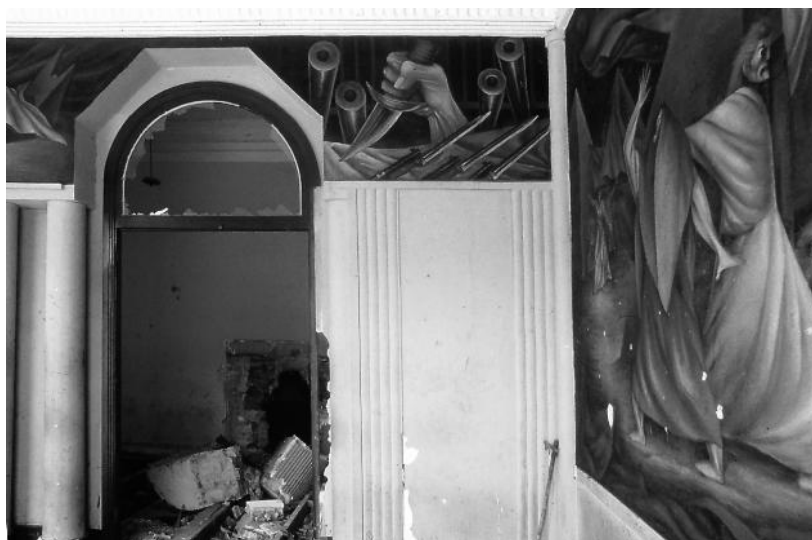
Vista parcial del muro norte con el mural *Huelga* y detalles de los frisos del lado interior del salón.

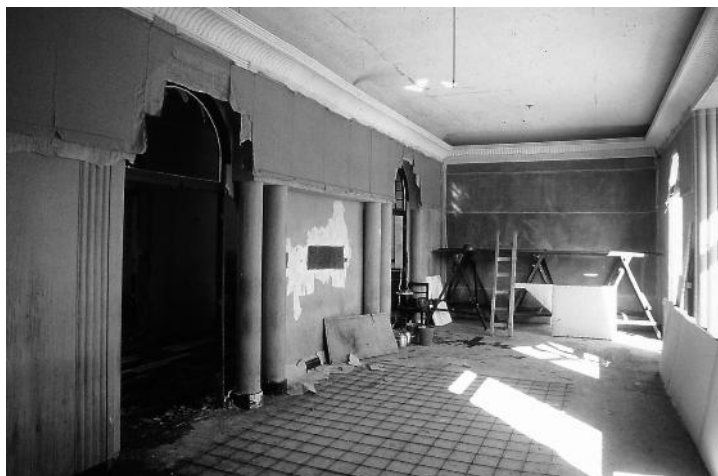
El salón desde el sureste. Al fondo el mural *Huelga* cubierto con la primera capa protectora de gasa de algodón. A la izquierda los tres tramos de friso cubiertos ya con las dos capas de protección, de gasa y de yute. Al costado derecho y al fondo, los tableros para los frisos, con la esponja, para colocar delante de las respectivas secciones de friso. En el primer plano, sobre el piso, la rejilla de hierro que se colocaría delante del tablero protector de madera.

Seguidamente se protegieron los murales. Se cubrieron con una mano de cola preparada y se aplicó una primera capa de gasa de algodón en fajas, previamente remojada en la cola, y, dispuesta en tiras horizontales, pegada e impregnada con cola fuerte, asegurando el total y pleno contacto entre la tela y la capa pictórica<sup>29</sup>.

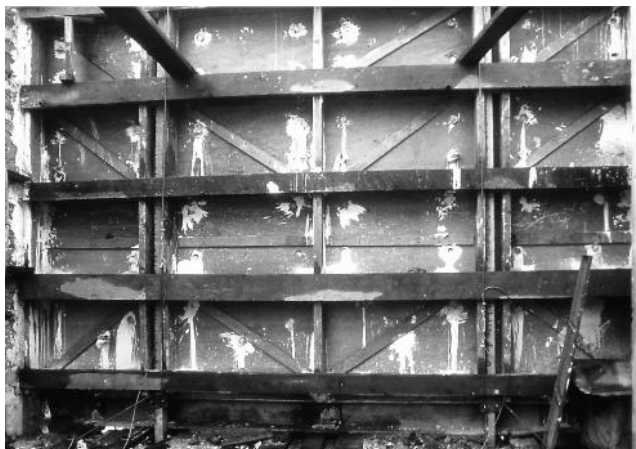
El mural *Masacre* cubierto con el gran tablero de madera y rejilla interior de acero. El mural está listo para el transporte.

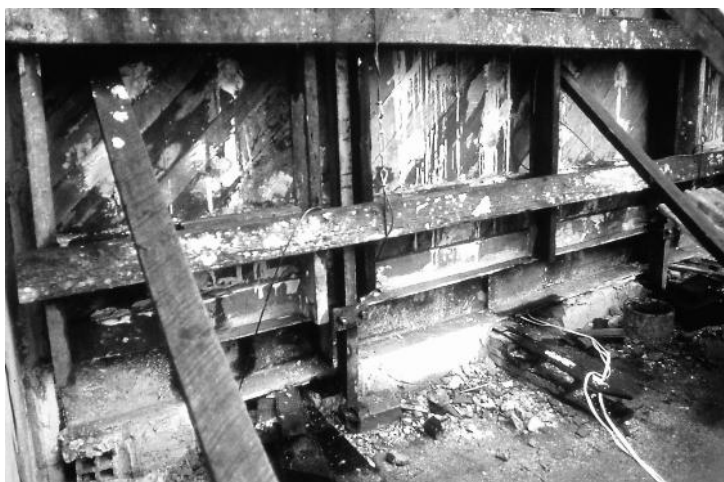
Detalle del mural *Huelga* cubierto con el gran tablero de madera y rejilla interior de acero. En la parte inferior se aprecia la viga de acero cortada en secciones, con las soldaduras de unión y placas de refuerzo.

modo alternado, para no debilitar su estructura. Se colocaron dos secciones de viga en los espacios calados y se nivelaron y alinearon adecuadamente entre sí. Seguidamente se rellenó y calzó ajustadamente la unión entre cada muro y la parte de viga subyacente. Se procedió del mismo modo, calando las otras dos partes de muro y se colocaron las respectivas secciones de viga. Adicionalmente, se soldaron entre si las secciones de viga para devolverles su unidad. Además, se soldaron planchas de hierro adicionales en las partes interiores de la “H” recostada de las vigas para reforzar las uniones recompuestas. Así quedó cada muro apoyado firmemente sobre una viga.

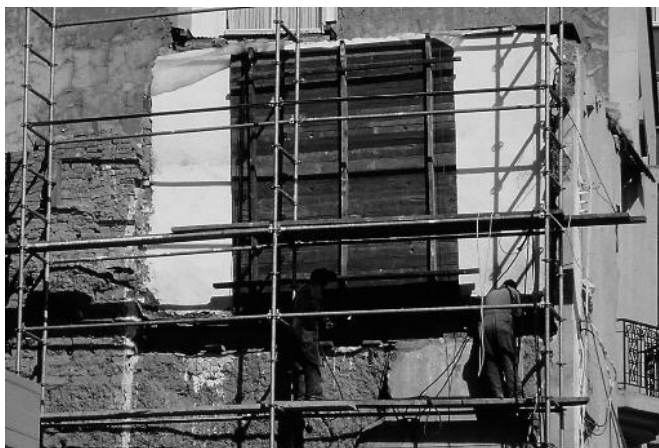
El muro sur del salón, con el mural *Masacre*, ya adelgazado desde atrás y planchado con estuco, con el segundo gran tablero de madera para protegerlo por la espalda.

Tras esto, se adelgazaron por el reverso ambos muros, hasta la vertical del ancho de la viga que los sostenía. Luego cada muro fue planchado por detrás con revoque de estuco, y se le colocó un tablero grande de madera. Así quedaron encofrados los muros entre dos tableros de madera, fijados con estuco. El adelgazado de los muros fue un requerimiento imprescindible, tanto para aligerar el peso, como para conseguir una sólida estructura de sándwich – emparedado, sostenido verticalmente por cada viga en su parte inferior.

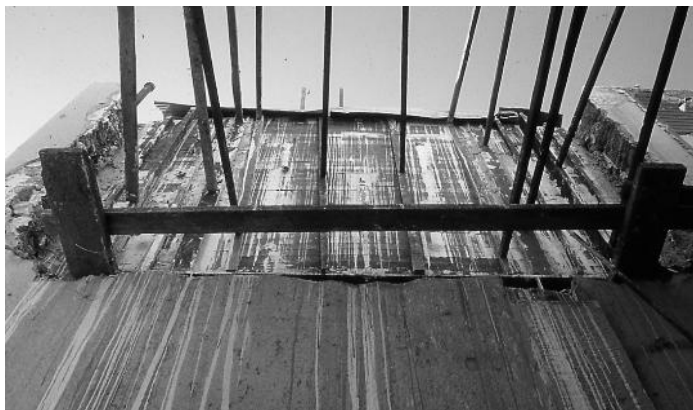
El muro norte del salón, con el mural *Huelga*. Ya tiene el tablero de protección por el reverso, apuntalado con vigas apoyadas al muro del edificio vecino. En los costados se aprecia el grosor original del muro y el desbaste de cerca de 80 cm. para que el tablero del reverso apoyara sobre la viga sustentante de acero.

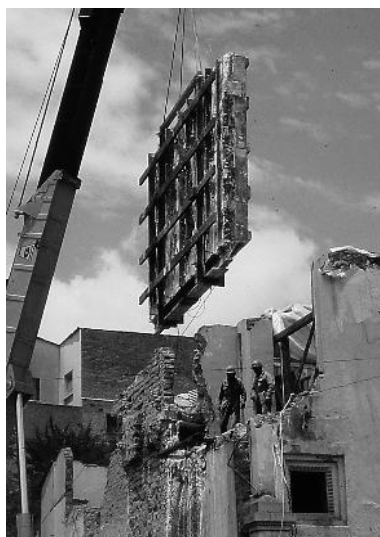
La grúa izando el encofrado con el mural *Masacre*, desde el lado sur del edificio, para colocarlo en la plataforma del camión.

El martes 17 de marzo de 1981, la grúa levantó del edificio los dos murales ya encofrados. Los colocó sobre un camión remolque con plataforma plana para transporte de equipo pesado, propiedad de la Alcaldía Municipal. Fueron dispuestos transversalmente. Se apuntalaron sobre la plataforma con piezas de madera de la casa y se tensaron con numerosos cables de acero, en diferentes sentidos, para que estuvieran seguros y no se movieran durante el traslado.

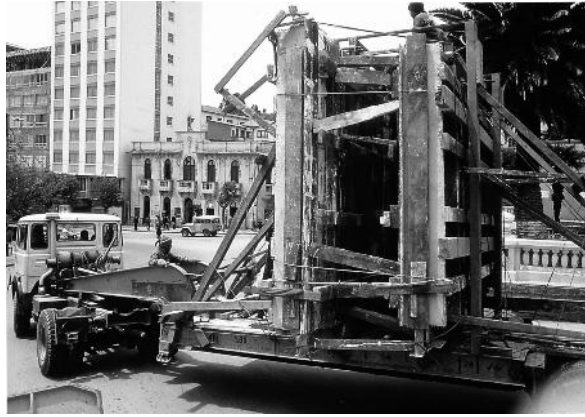
Los dos encofrados con los murales en sus muros, sobre la plataforma plana del camión, en el momento del traslado, pasando por la plaza del Estudiante. Es apreciable el sistema de apoyos de los murales entre sí y con la plataforma, y el sistema de cables de acero que los sujetaban con firmeza.

El transporte se hizo en dos etapas. La primera, en horas del día, desde la Plaza Venezuela hasta la gruta de Lourdes, por la recién abierta avenida del Poeta, en el camino de bajada al barrio de Obrajés. Allí se esperó la llegada de la noche. El segundo tramo se hizo en horario nocturno, con la autorización pertinente, durante las horas del toque de queda que por entonces estaba vigente entre las 21:00 y las 06:00. El movimiento del camión debía ser muy lento y cuidadoso. Fue desde allí hasta un lugar de la Avenida Alexander y calle 10 “María F. Goya”, en el barrio de Achumani.

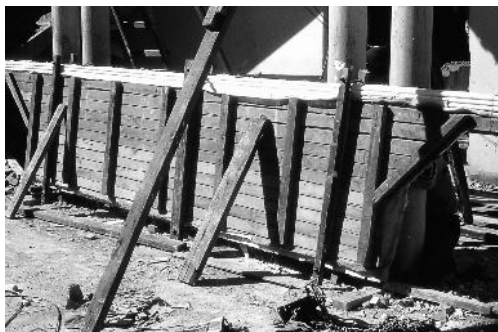
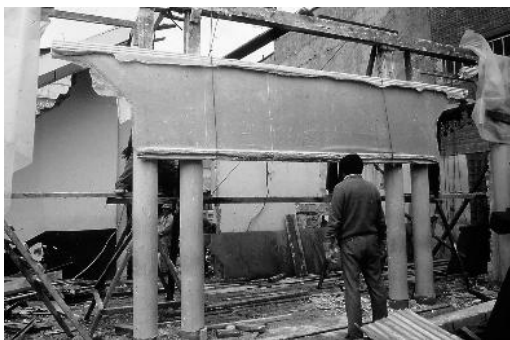
Descolgado del friso mayor del muro interior del salón. El friso tiene las dos capas protectoras de tela. Se descuelga con tecles, cuerdas y poleas. Sergio Alandía, de espaldas, delante del friso descendente.

El friso mayor del salón ya el suelo, cubierto con el tablero protector de madera, cinchado con flejes.

Para los frisos laterales se adoptó un procedimiento diferente. Después de aplicar las dos capas de velado protector, con gasa y yute, se fabricaron paneles de madera, elaborados con piezas de machihembre de los pisos de la casa. Cada segmento de tablero fue recortado, siguiendo los perfiles de cada tramo de friso. Sobre estos tableros, en la cara que daría hacia los frisos, se colocaron láminas de espuma sintética, esponja, de 2cm. de espesor. Dado que los frisos estaban ubicados en tabiques, pudieron desarmarse desde atrás. Una vez separados de los muros, se sujetaron con cinchas de metal, se cortaron los pies derechos provisionales, y quedaron listos para su transporte, en la que fue la última tarea del rescate. Los frisos laterales se protegieron y prepararon rápidamente. Sin embargo, fueron las últimas piezas que se retiraron del edificio. Fue más fácil desmontar la estructura de madera y tabiques de estuco que los sostenían.

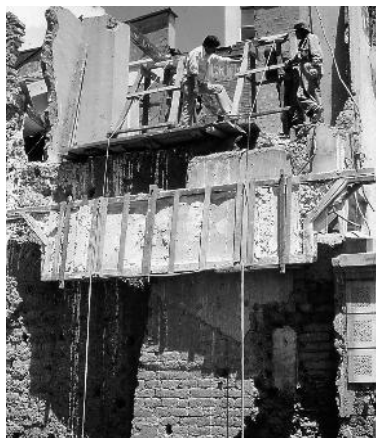
Descolgado del friso mayor desde el salón hasta el camión de transporte. Se aprecia la estructura original del friso, de armazón de madera y planchas de dry-wall y cartón. Se fabricó un caballete de madera sostener los frisos mientras eran bajados. En la imagen Sergio Alandía y Santiago Limachi.

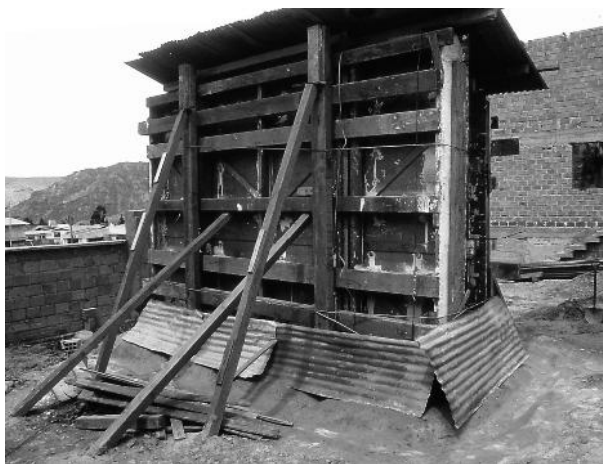
Los dos murales encofrados, después del rescate, colocados sobre podios de concreto, apuntalados y cubiertos con calaminas, en el lugar de depósito temporal en el barrio de Achumani.

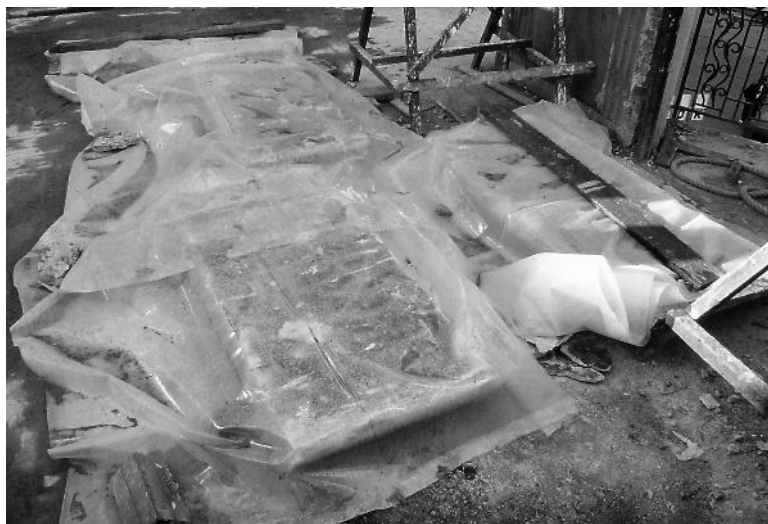
El quinto mural, en tres partes, después de haberlo retirado detrás del mural *Huelga*.  
Paradero actual desconocido.

Durante las tareas de rescate, se encontró un quinto mural que, obviamente, fue ejecutado con anterioridad a *Huelga*. Fue realizado dentro del paño central rehundido que originalmente tenía el muro norte. Probablemente fue el segundo mural en ejecutarse en ese edificio, después del mural principal *Masacre*. En tercer lugar, se habría hecho la preparación para la gran pintura *Huelga*, sobre todo el muro de fondo, tapando el pequeño mural en la hornacina, mediante un tabique de ladrillo puesto de costado, sin tocar la pintura al fondo de la misma. La ejecución técnica de este quinto mural fue semejante a la descrita para *Huelga*. Dada la premura con que se hizo el trabajo, no hubo tiempo para limpiar el mural descubierto y hacer un registro fotográfico del mismo y describir su tema.
