Agenda moderna de la ciudad de La Paz: embovedado del río, encierro de mercados y lógica higienista de urbanidad¹

Modern agenda of the city of La Paz: Covering the River, as a Hygienic Logic of Urbanity

María Leonor Cuevas Verduguez²

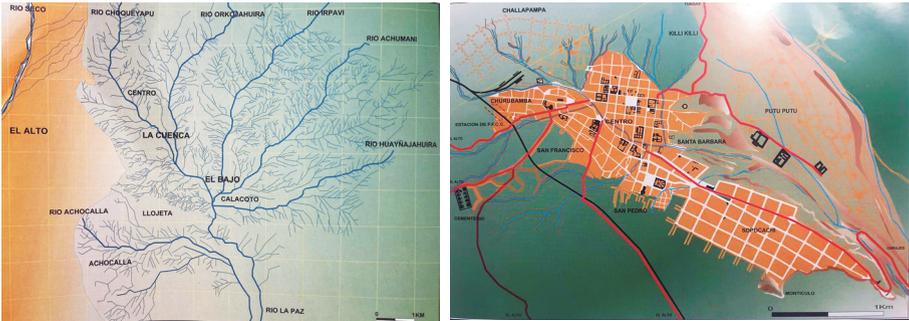
Imágenes 1 y 2
Ordenamiento urbano en 1909

amenazante en días lluviosos y sus muros defensivos se veían insostenibles por la fuerza de su caudal. El ordenamiento urbano se planificó en torno a ese límite como se puede apreciar en el plano del año 1909 (véase las Imágenes 1 y 2).

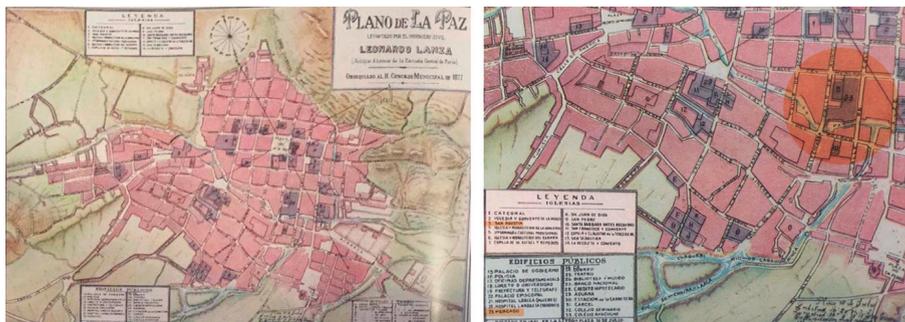
Imágenes 5 y 6
Plano de La Paz elaborado por Leonardo Lanza (1877)

La ciudad ya contenía asentamientos de rubro comercial¹⁶. Desde la colonia se ubicaban alrededor de las iglesias, como es el caso de San Agustín y el mercado fue retirado para la construcción de la Alcaldía de La Paz, en conmemoración del Primer Centenario de la Independencia: “La municipalidad proyecta[ba] la edificación de un gran mercado central en sustitución del que fue derruido para construir el actual palacio de la comuna” (Alarcón, 1925: 754). Este dato se corrobora con el plano de La Paz levantado por el ingeniero civil Leonardo Lanza en 1877 y su respectivo detalle.

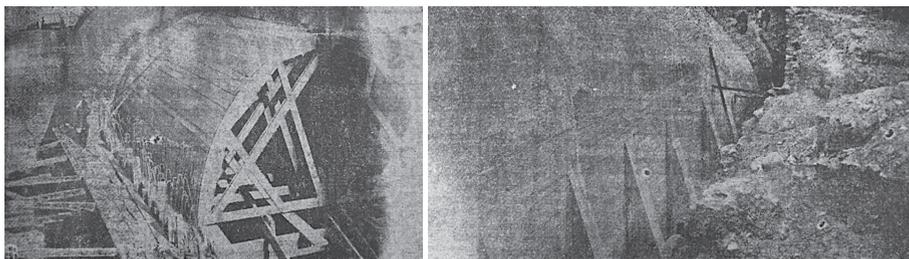
Imágenes 23 y 24
Embovedado del río Choqueyapu

Constructora Christian y Nielsen. En ellas puede apreciarse el túnel de 3 metros de alto por 5 metros de ancho en la primera cuadra comprendida entre el puente de la calle Ayacucho y Colón.

El mismo túnel terminado visto por fuera, se utilizaría para la prolongación de la Av. Camacho, que iba a ser una de las arterias principales de la ciudad, y continuaría subterráneamente y en línea directa, por debajo de las casas de la calle Recreo hasta empalmar con el río a la altura de la plaza Pérez Velasco (*El Diario* 24 diciembre, 1938: “El entubamiento del Choqueyapu”).

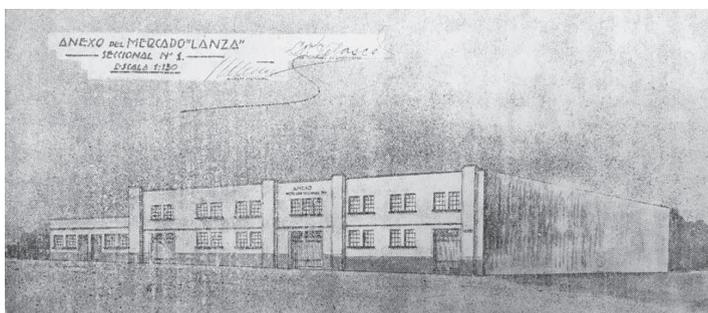
Anexo del Mercado “Lanza” Seccional N°1

Construcción de dos pisos en concreto armado. Situado entre las calles Figueroa y Evaristo Valle. Cuenta con 90 puestos de venta para diversos artículos, cuatro amplios kioscos, instalaciones de luz y sanitaria completas. Los planos han sido fraccionados por el Ingeniero Municipal de Urbanismo, Lucio Pérez Velasco, y la obra ejecutada por los Contratistas Molina & Pollastri, por la suma global de Bs. 478.722.

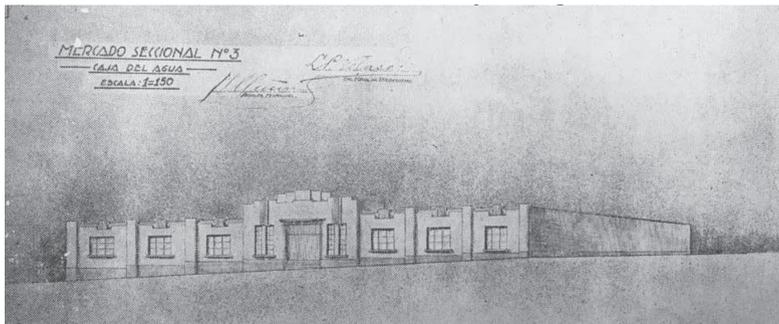
Mercado Seccional N°3 (Caja del Agua)

Está situado en la calle Batallón Victoria; su construcción consta de un solo piso de cemento y adobe; tiene una superficie total de 2.100 metros cuadrados. Cuenta con 150 amplios puestos de venta para diversos artículos, un local de Policía, uno para administración y siete cómodas tiendas; tiene completos servicios de luz y sanitario. Los planos han sido fraccionados por el señor Lucio Pérez Velasco, Ingeniero Municipal de Urbanismo y la obra fue ejecutada por el Contratista Juan Valdatta. Su costo asciende a la suma de Bs. 347.674.- por trabajos complementarios, reclamados por el contratista Bs. 91.904.- Total: Bs. 439.578.-

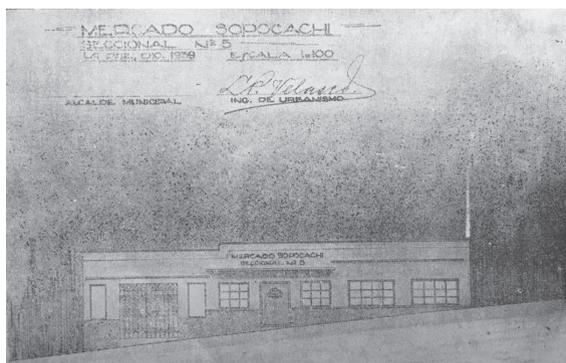
Mercado Seccional N°5 (Sopocachi)

Está situado en la calle Fernando Guachalla; consta de una sola planta totalmente construida en concreto armado; tiene 52 puestos de venta para diversos artículos, dos tiendas; local de administración y Policía; cuenta con instalaciones de luz y sanitaria completas. Los planos fueron hechos por los Arquitectos Hugo López Videla y Armando Gutiérrez Granier, y las obras ejecutadas por la firma Christiani & Nielsen, con un costo total de Bs. 475.191.-

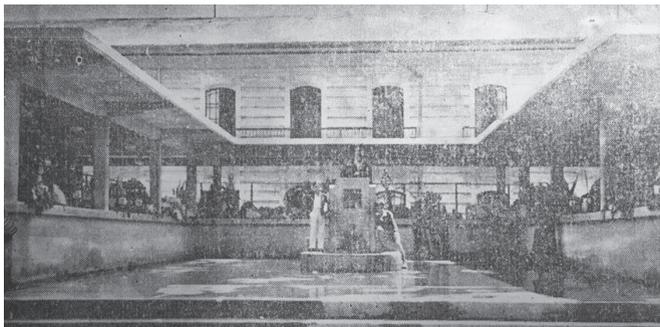
Mercado de Flores

Está situado en la Plaza Obispo Bosque y calle Colón. Su construcción es de una sola planta totalmente en concreto armado. Tiene una ornamental pileta en su centro. Cuenta con 61 puestos de venta, instalaciones de luz y sanitaria completas. Los planos han sido realizados por los Arquitectos Jorge Rodríguez Balanza y Federico Castillo Nava y la obra fue ejecutada por la firma Christiani & Nielsen. Su costo asciende a la suma global de Bs. 154.716.

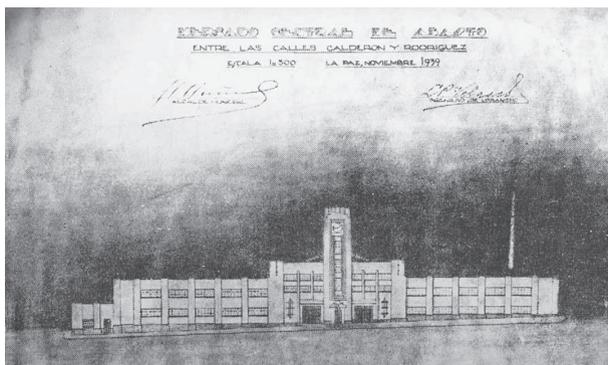
Mercado Central El Abasto

Situado entre las calles Rodríguez y Emilio Calderón. Construcción en concreto armado y armadura de acero; en dos plantas con una superficie total de 4.437 metros cuadrados; tiene 431 puestos de venta para diversos artículos, 23 amplias tiendas, 12 depósitos para víveres y combustible, un local para administración y otro para policía, servicios sanitarios y de luz completos. Este mercado será construido en el presente año de 1940. Los planos fueron proyectados por el Arquitecto J. M. Villavicencio y reformados en gran parte por el Ingeniero Municipal de Urbanismo, Lucio Pérez Velasco. Su costo aproximado será de Bs. 3.500.000.00, sin incluir las armaduras metálicas, cuyo valor asciende a Bs. 94.161.72.

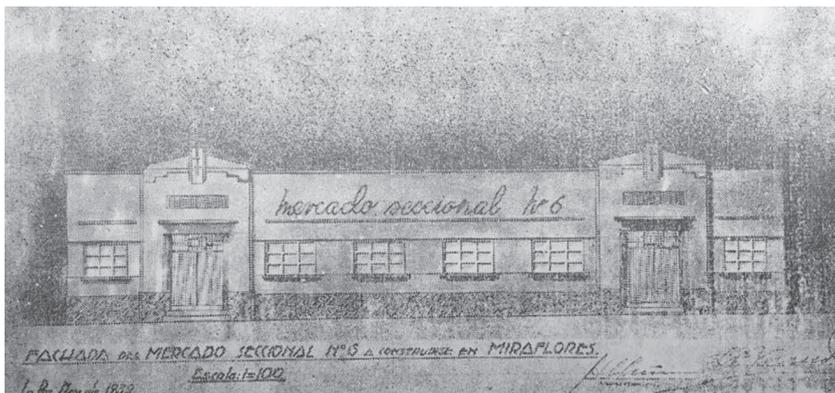
Mercado Seccional N°6 (Miraflores)

Construcción que se efectúa en una superficie de 1005 metros cuadrados; construcción en concreto armado y adobe; cuenta con 56 amplios puestos de venta para varios artículos, una oficina, un local de Policía y cuatro tiendas. Tiene instalaciones de luz y sanitaria completas. Los planos fueron proyectados por el Ingeniero Municipal de Urbanismo, Lucio Pérez Velasco y la construcción la efectúan los Contratistas Molina & Pollastri, por la suma total de Bs. 437.630.-

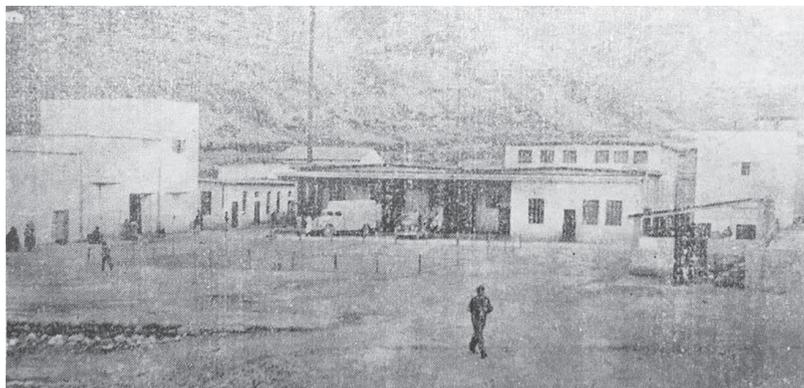
Matadero Municipal

En el cual se han ejecutado importantes obras para el derribe de ganado ovino, fábrica de briquetas, galpones para ganado, pavimentación, desagües, etc.
